CORPORACIÓN AUTÓNOMA REGIONAL DEL CENTRO DE ANTIOQUIA
Oficina Territorial Aburrá Norte

ACTO ADMINISTRATIVO No. 130 AN 11776

"Por el cual se hace un requerimiento"

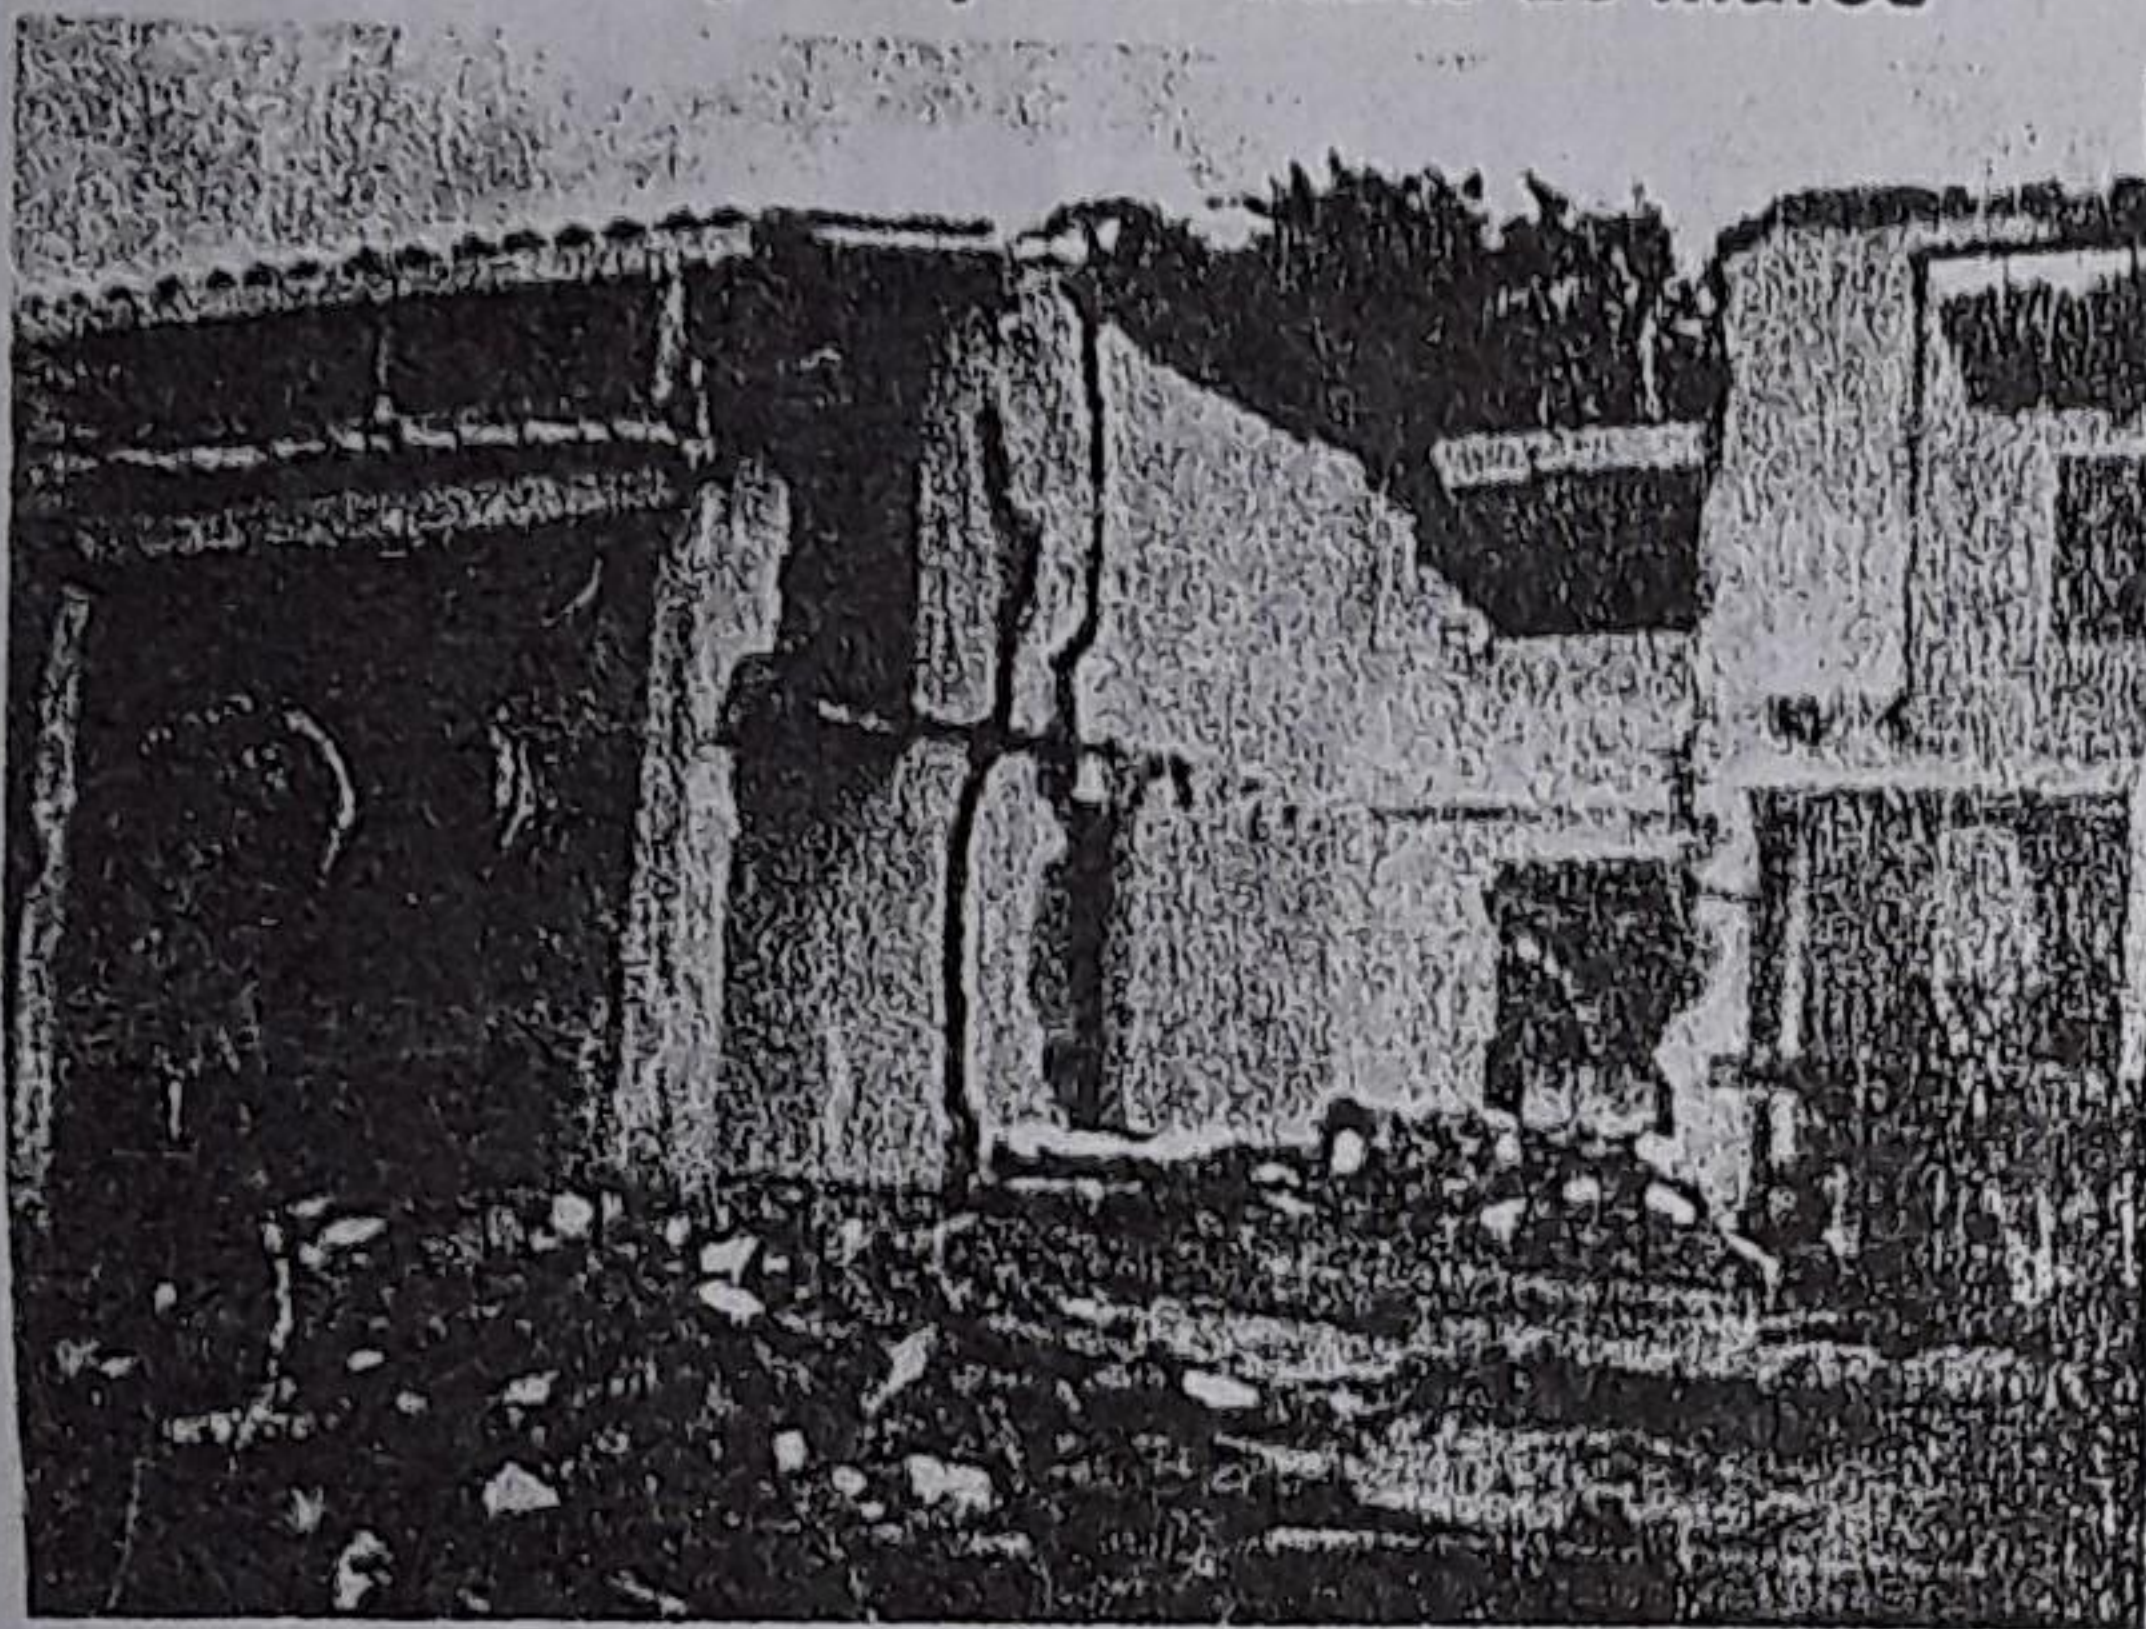
En la visita realizada el pasado 17 de octubre de 2007 al sector de la Esperanza, en la vereda La Holanda parte alta se encontró inicialmente como en la vía de acceso al sector Piedras Negras se presentan una serie de hundimientos en la carretera, algunos de los cuales vienen acompañados de grietas y desniveles de hasta 40 centímetros de altura, con agrietamiento de una vivienda ubicada a un costado de la vía por desplazamiento entre las columnas y los muros; al retirarse de la carretera hacia los lotes inferiores fueron observadas dos casas con destrucción total de techos y muros debido a los desplazamientos de hasta 80 centímetros de un bloque del terreno limitado por plano de falla perfectamente demarcado.

FOTO No. 1 Vivienda en proceso de demolición
caída de techo y desplazamiento de muros

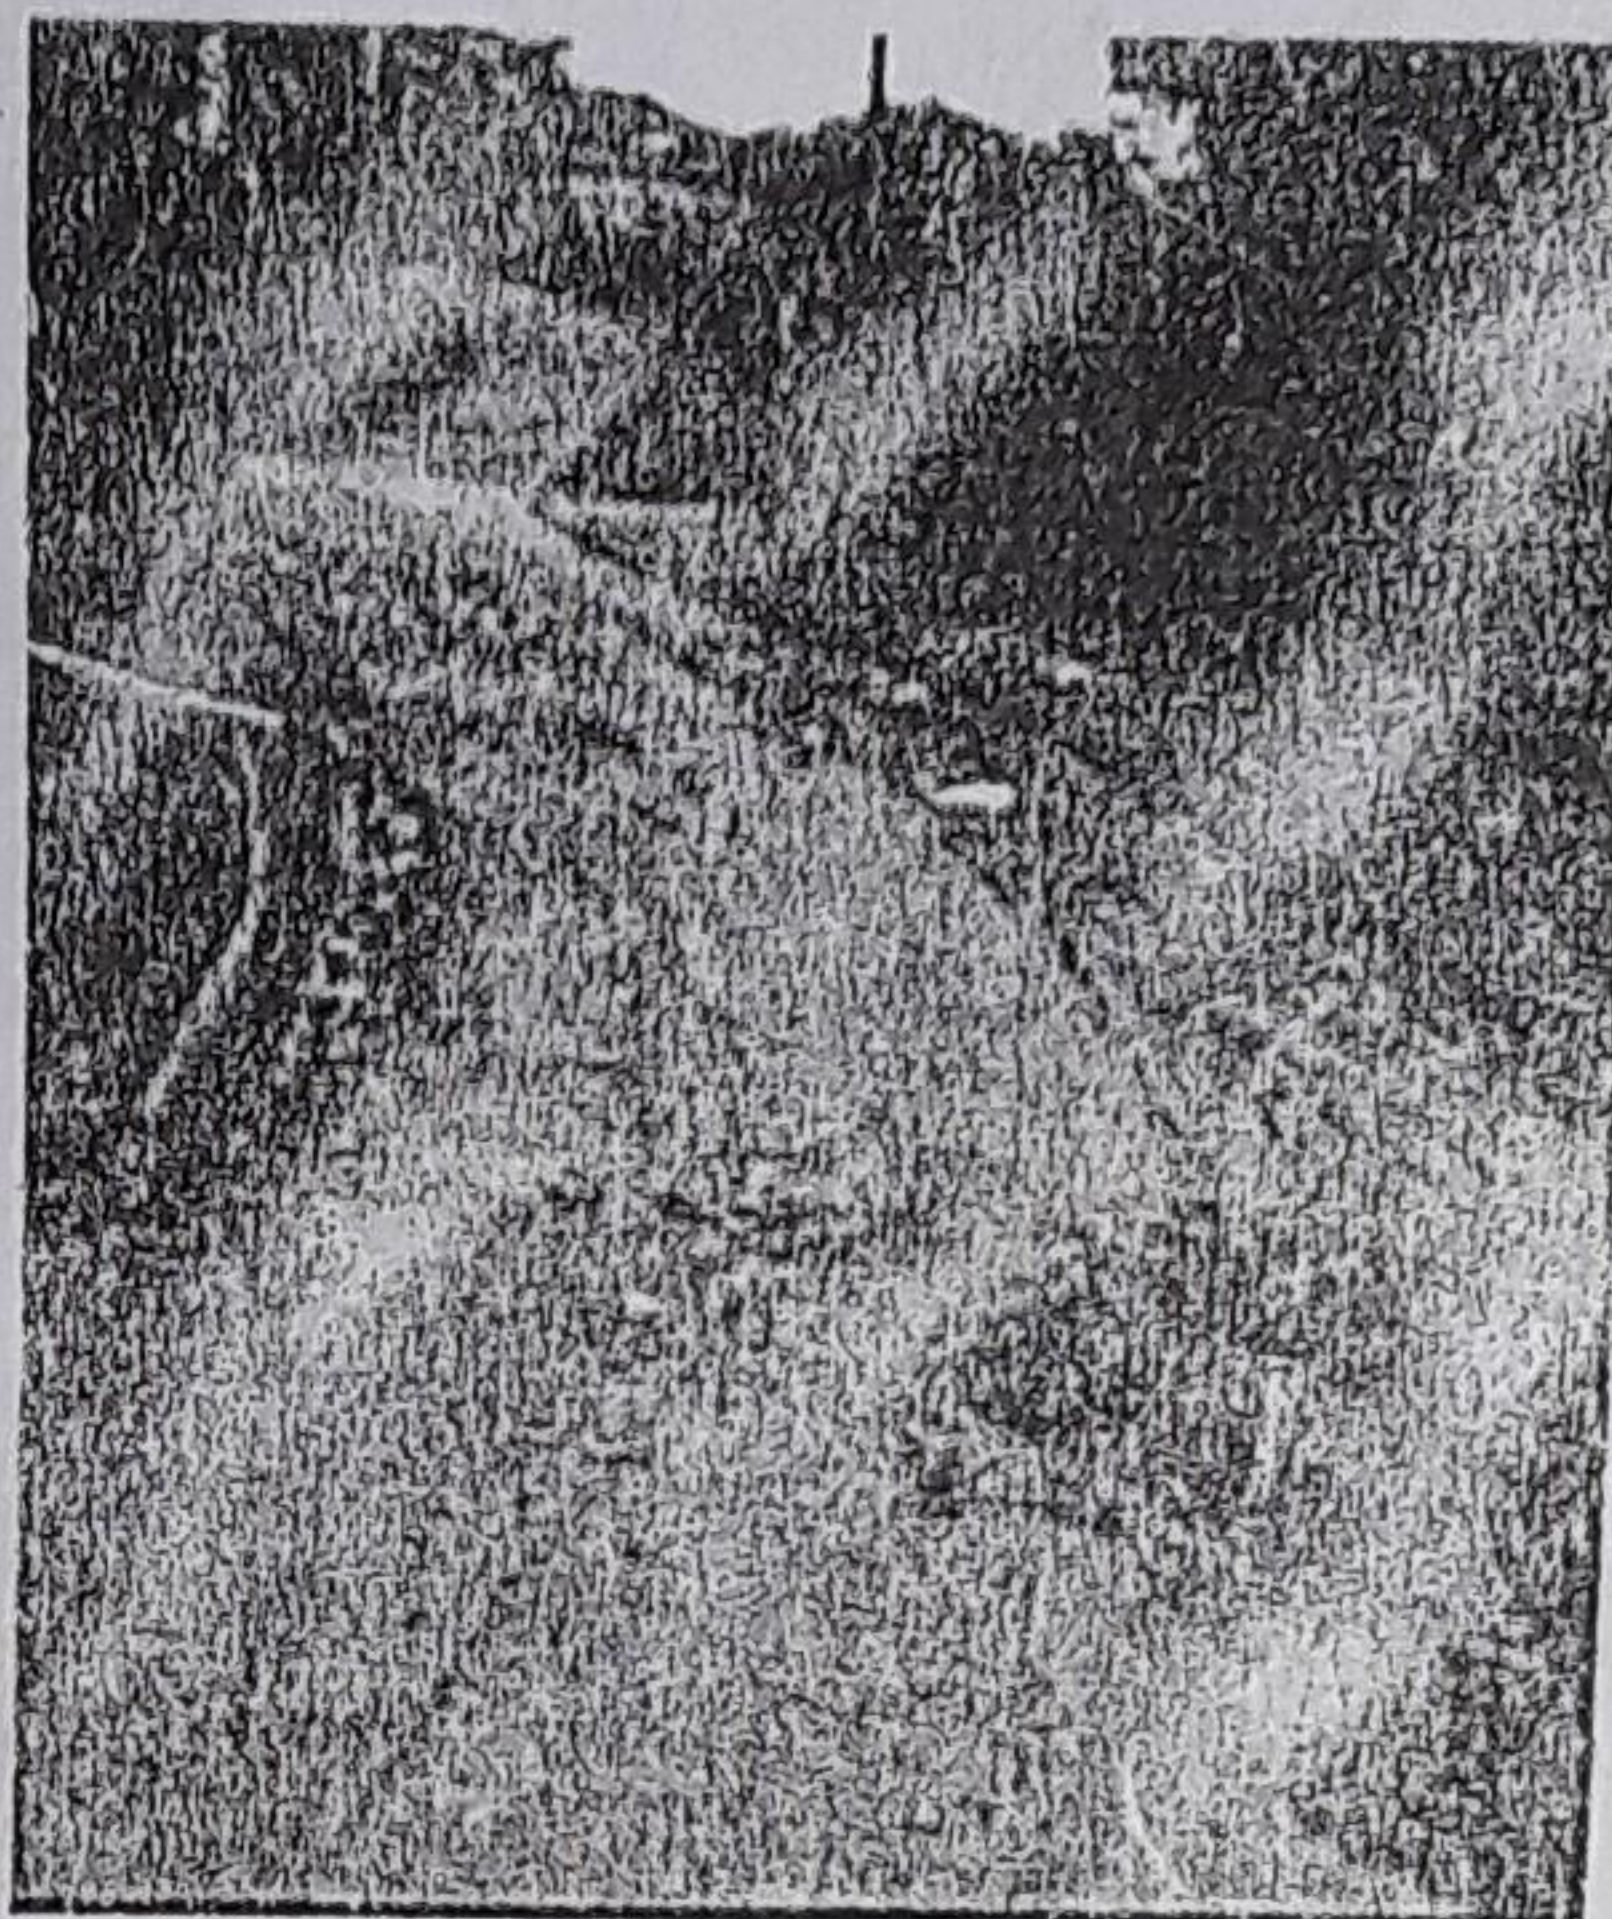
FOTO No. 2 Asentamientos en la vía →

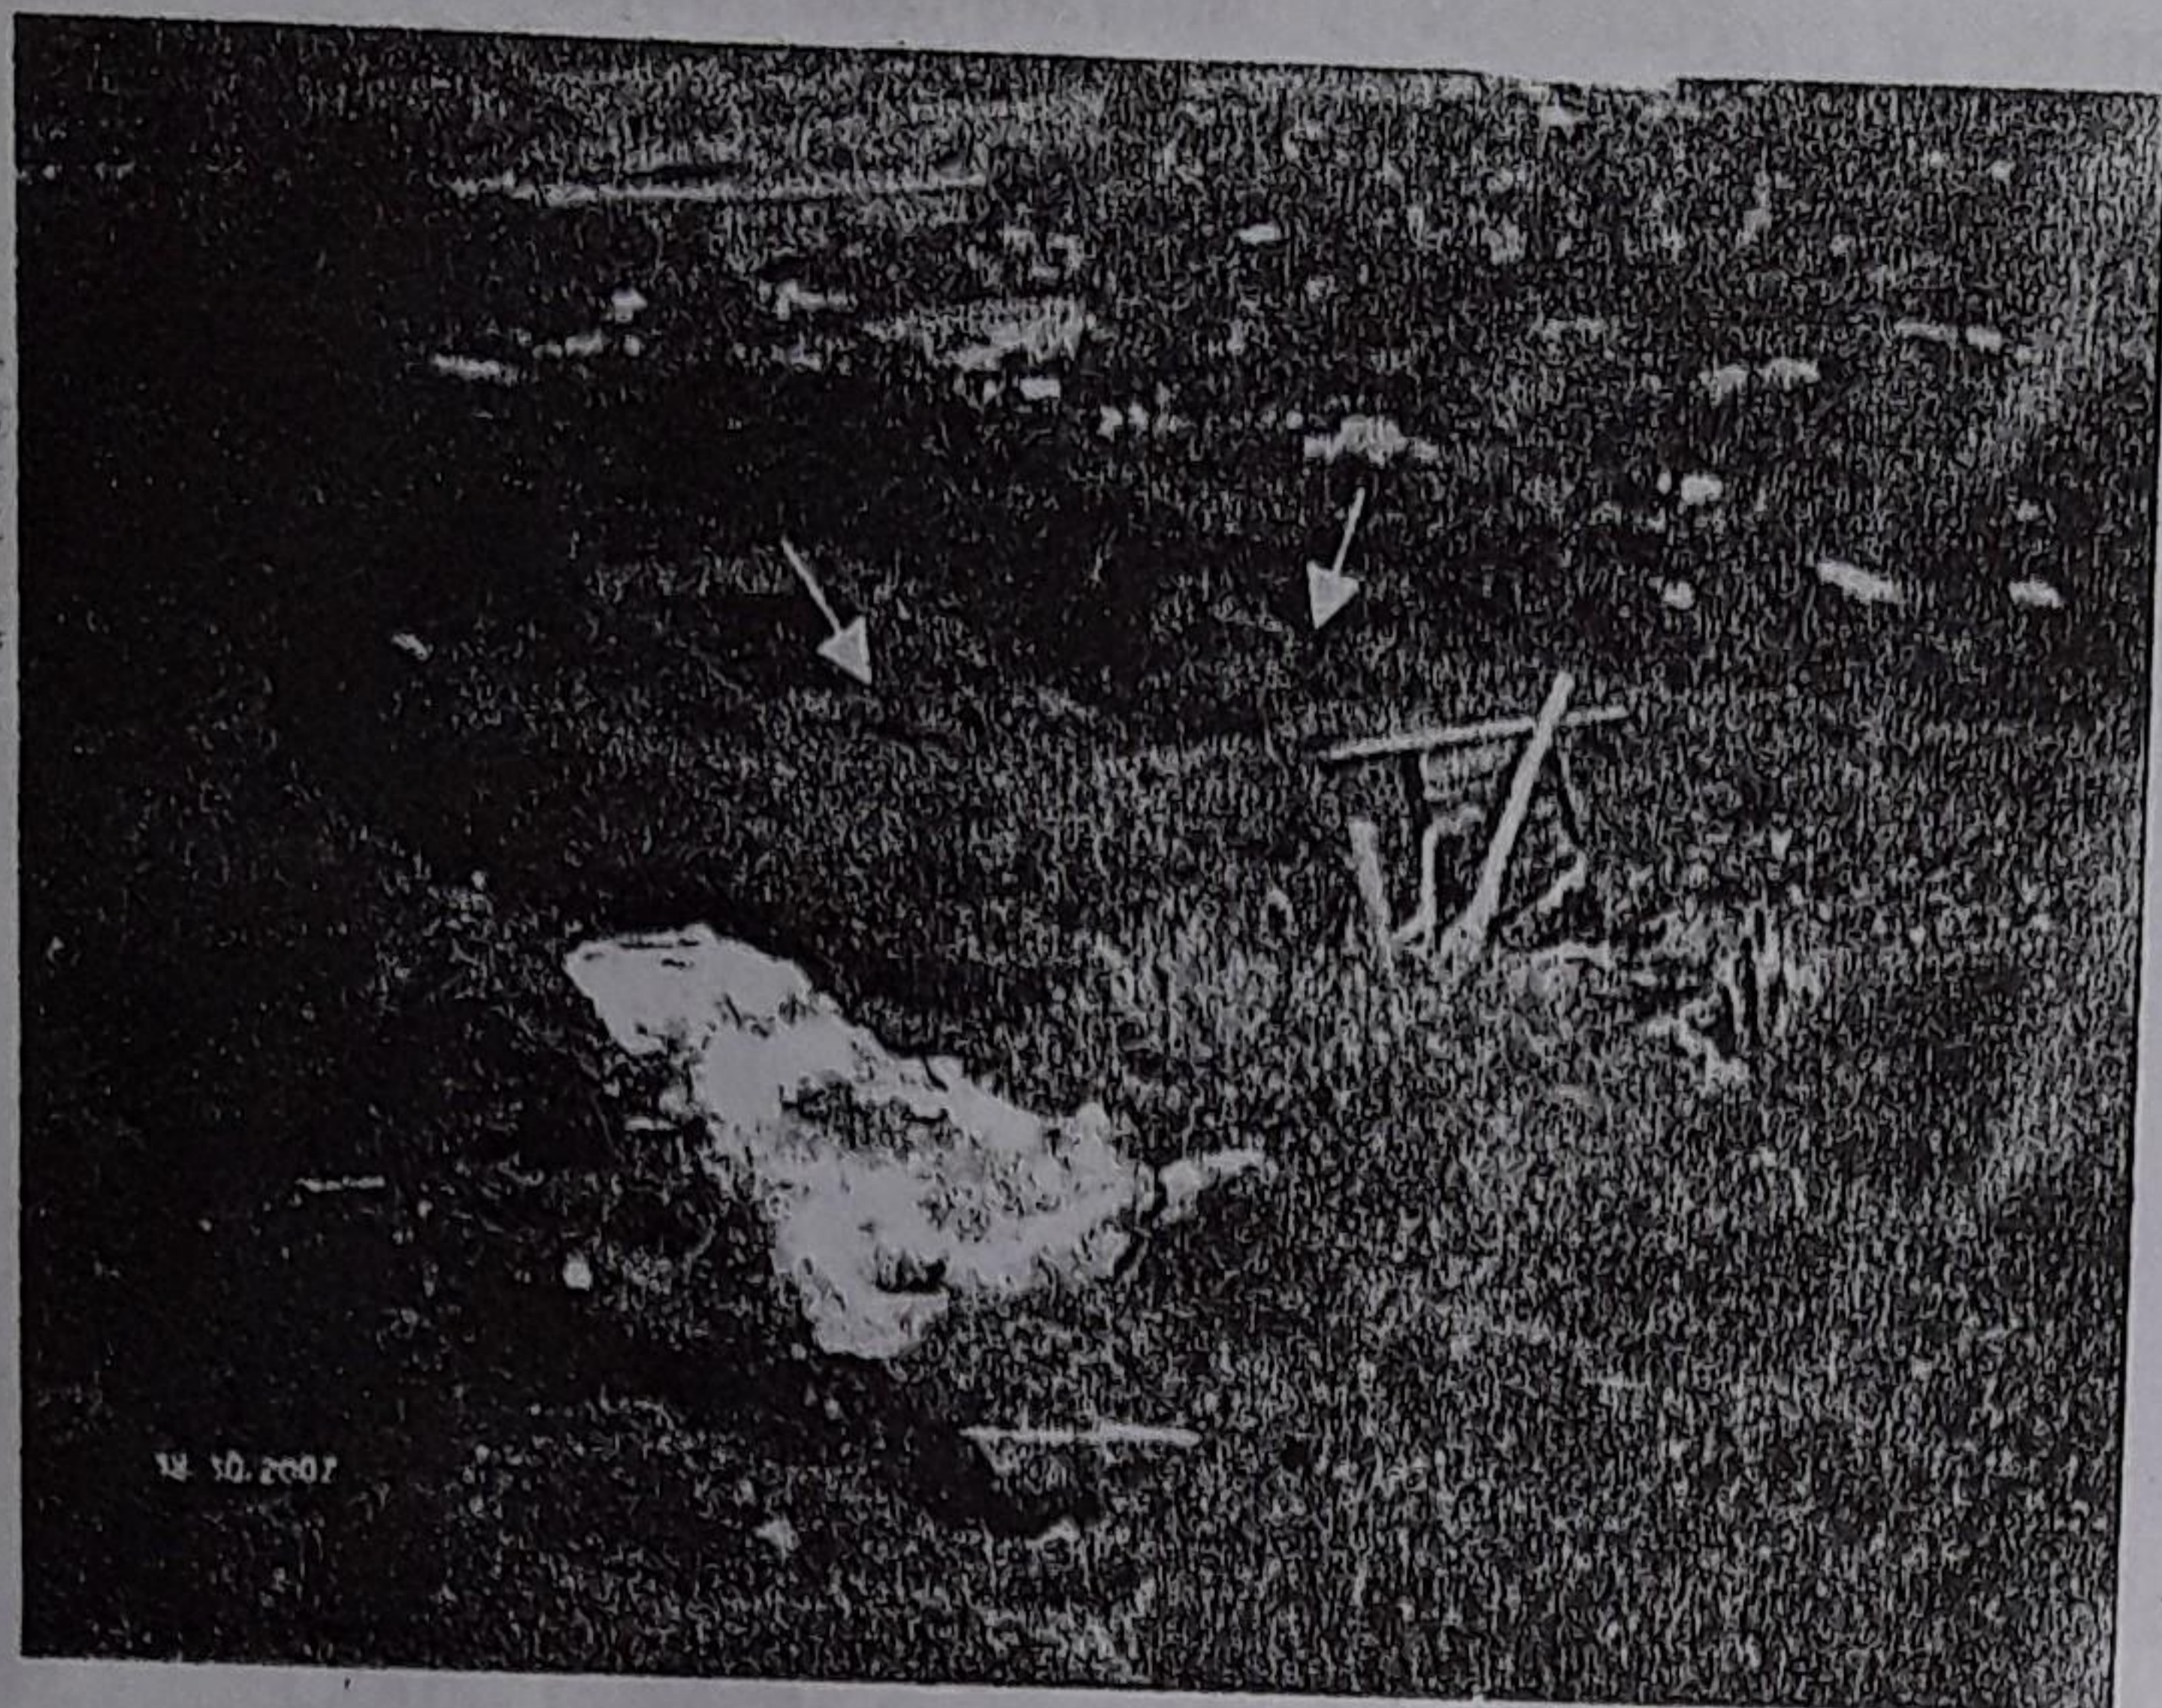
Al acceder a la parte posterior de las viviendas destruidas se presenta un terraplen adecuado con maquinaria en el cual se ha delimitado claramente la superficie rotacional del plano de la falla en la actual corona del deslizamiento correspondiente a las coordenadas X:0845.243 y Y:1.198.848, y a una altitud aproximada de 1747 m.s.n.m., pudiendo dimensionar un ancho de 25 m en la corona, una longitud de aproximadamente 500 metros y una profundidad de la masa desprendida de 3 metros.

En dicha corona se delimita un primer bloque que ha descendido un metro pero no se ha desplazado totalmente cuesta abajo, y en el cuerpo del deslizamiento se observa todo el material removido que incluye un suelo arenoso derivado de rocas ígneas, árboles y rastros, acompañado de los escombros de una construcción destruida. La gran humedad presente en el cuerpo del deslizamiento determina un comportamiento del movimiento en masa en algunas zonas como un flujo de escombros, con una colada de lodo y arena asentada en la parte inferior del deslizamiento.

FOTO No. 3 Grietas en la corona del deslizamiento y parte del bloque desprendido

- Monitoreo de las grietas presentes en la corona del deslizamiento, así como de aquellas presentes en la franja posterior a esta y donde se sientan algunas viviendas habitadas actualmente.

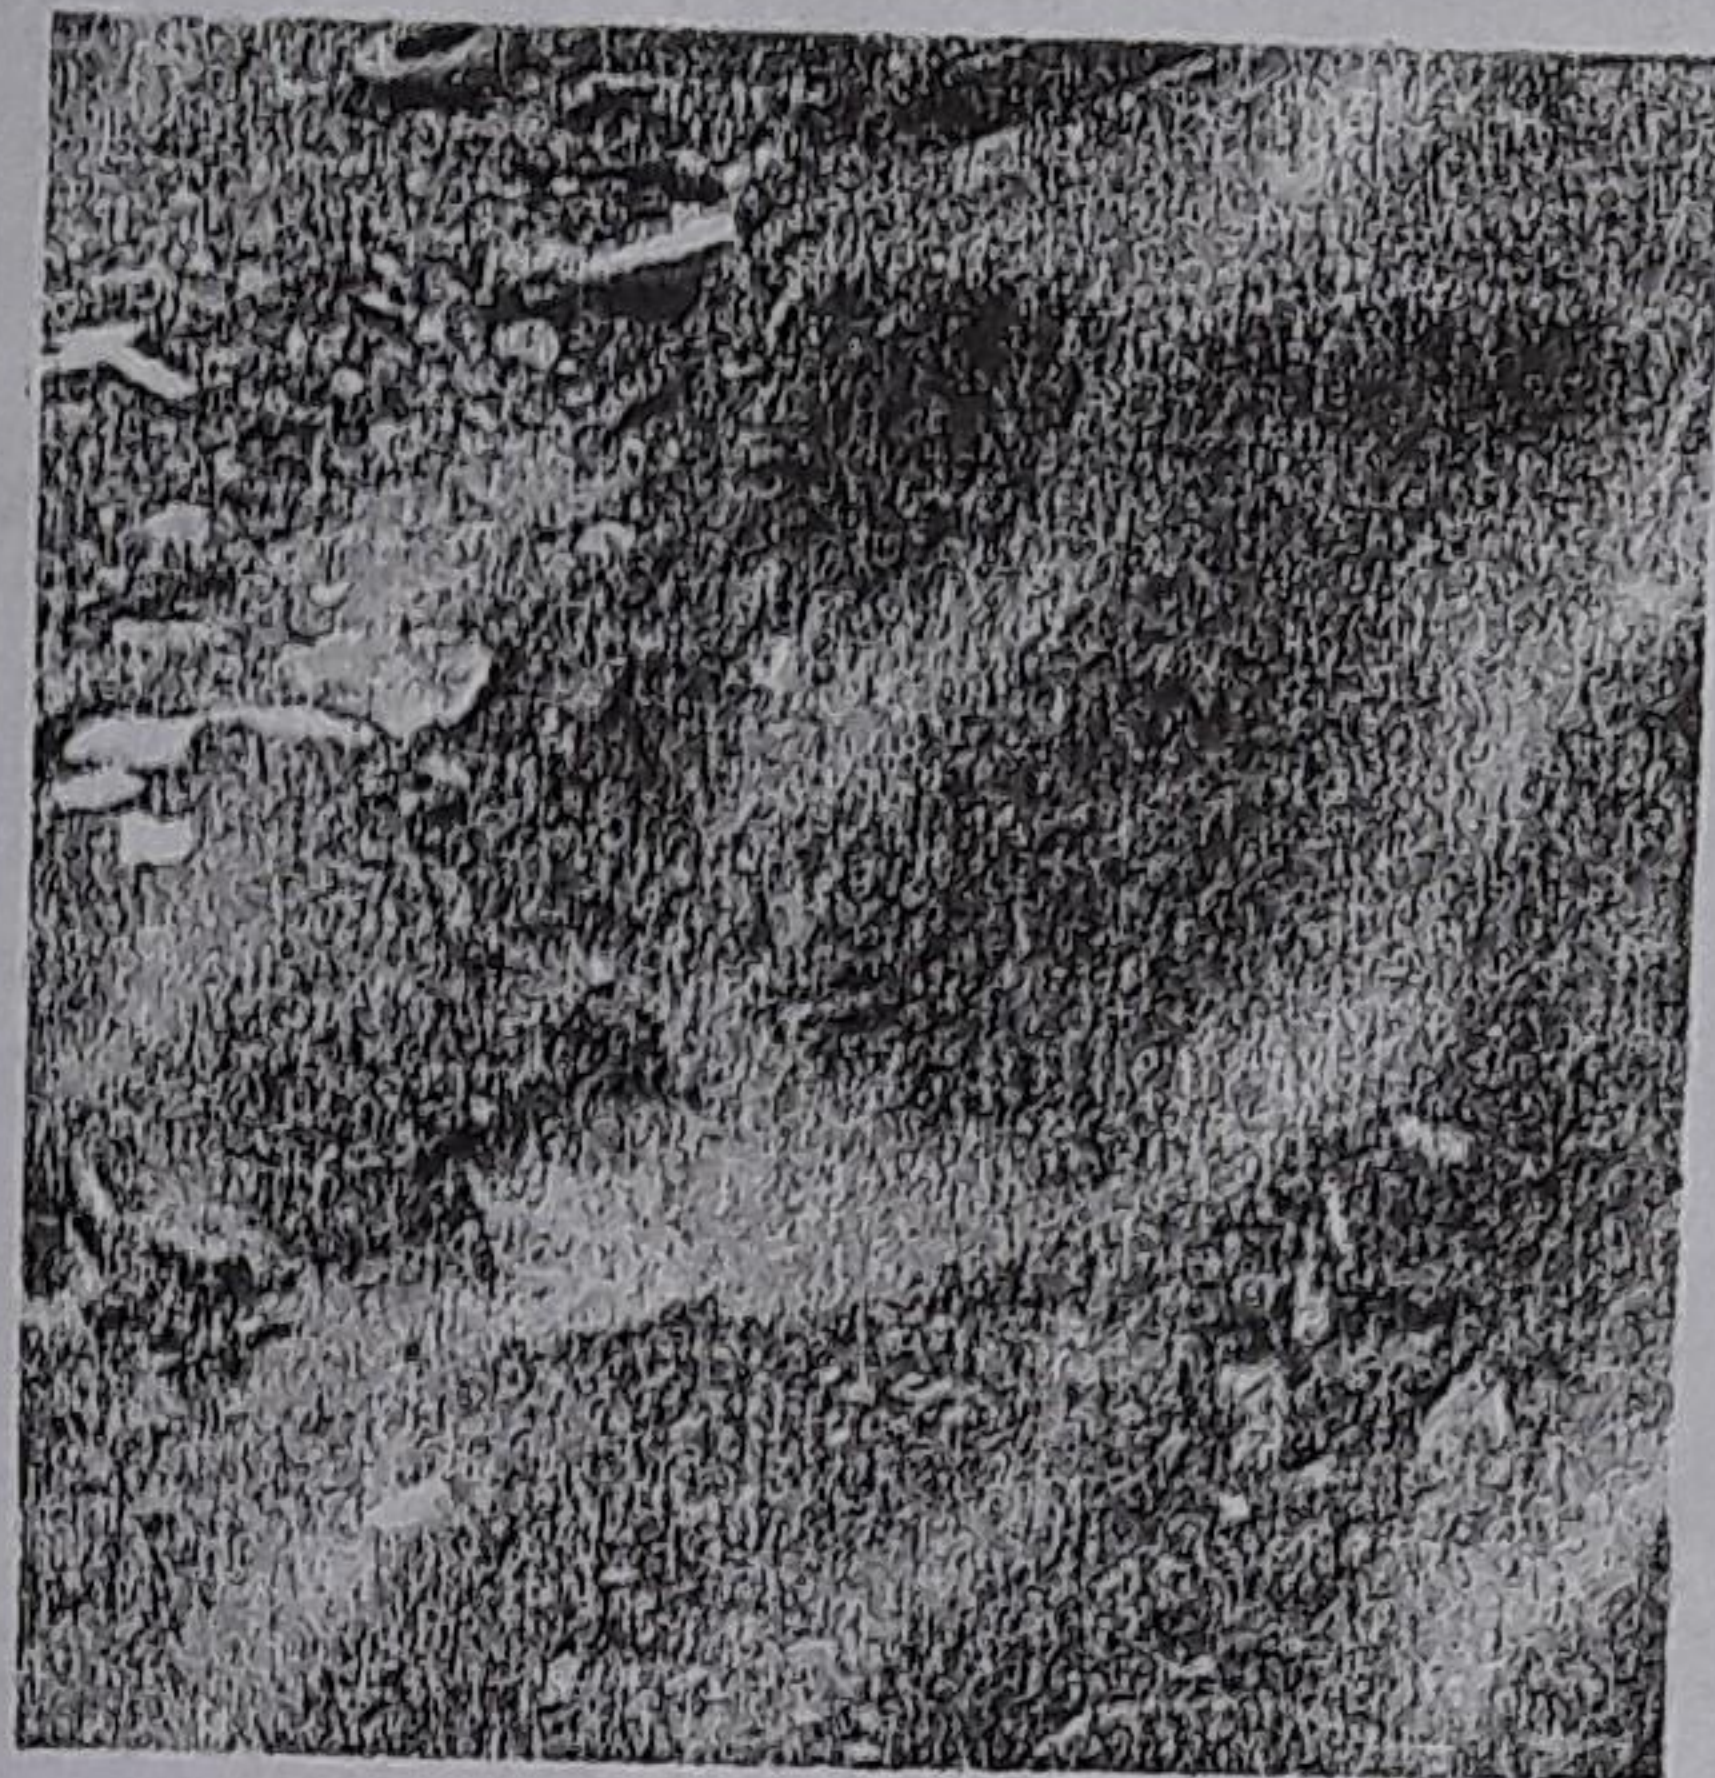
Sobre obras de drenaje no se observó ninguna, encontrándose las aguas escurriendo libremente por el cuerpo del deslizamiento e infiltrando por las grietas que marcan el plano de falla de la misma. Así mismo no se observan obras de protección ni algún tipo de revegetalización realizado para mitigar los procesos erosivos.

Debido a la magnitud del material desplazado no se observó un trazo claro de la acequia mencionada en el expediente archivado con número AN4-98-191, mas si fue notado en el plano de falla delimitado en la corona del deslizamiento, un afloramiento de agua cuyo caudal en la mañana de la visita, y después de una noche de lluvia intensa, se calculó aproximadamente en 0.2 lt/seg

FOTO N 5 Afloramiento de agua en el plano de falla

- Encauce la gran cantidad de aguas que actualmente corren libremente por dicha explanación, y talud correspondiente al plano de falla del reciente deslizamiento.
